**Pilotprojekt
Schulhausneubau
Strohballen- und
Textilbauweise
Sardalli / Korgon
Oblast Batken, Kirgistan**

**Schlussbericht
OEKOFAC TA GmbH
Ruedi Kunz / Priska Schmid**

15.8.03 bis 15.10.03

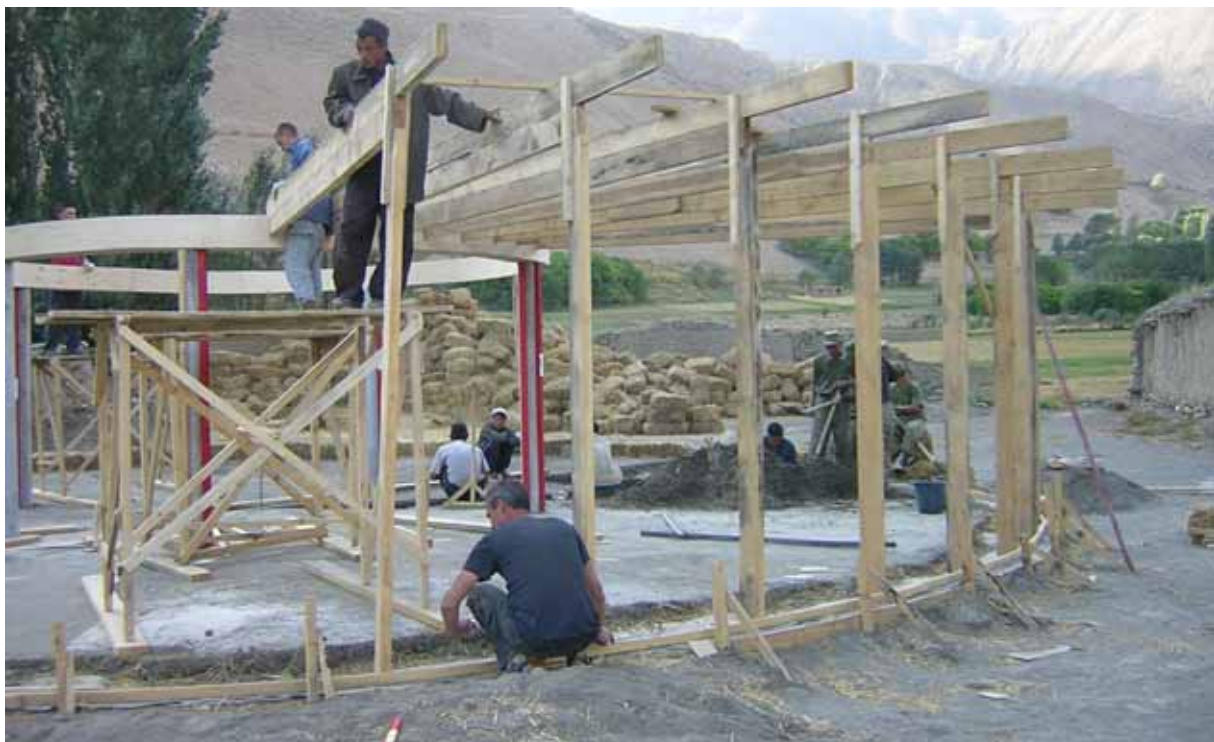
Holzständerkonstruktion

Die Aussenhülle ist eine Holzständerkonstruktion, die mit Strohballen ausgefacht und beidseitig mit Lehm verputzt wurde. Verputzte Strohballen setzen natürliche weiche Akzente im Raum, die Menschenhand, die sie bearbeitete ist sicht- und erlebbar. Ebenso der Boden und die Decke isolierten wir mit Strohballen. Dampfsperrend setzten wir bei beiden Elementen Dachpappen ein. Die Fenster, isolierverglast, mit Kunststoffrahmen bilden ein modernes, energiesparendes Element. Das Rundfenster oben im Kegel, verstärkt mit dem

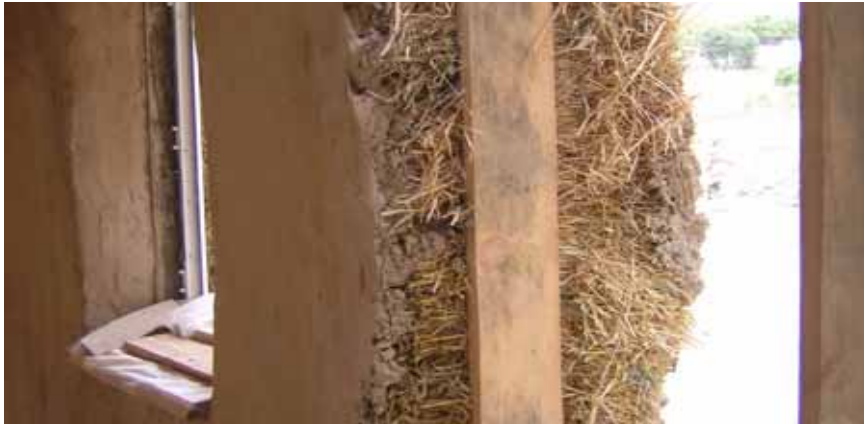
Materialisierung: Lehm / Stroh / Lehm

Aussenwand: Lehm Stroh Lehm

Die 50 cm dicken Strohballenwände weisen einen überdurchschnittlich tiefen Energieverbrauch auf (U-Wert: 0,12 W/m²K). Gegenüber einer Backsteinmauer liegt das Einsparpotenzial bei 90 %. Die Fensterverglasung weist einen U-Wert von 1,6 W/m²K auf. Das viele Wasser, das gegenwärtig noch in den Baukonstruktionen enthalten ist, muss zuerst ausgelüftet werden, damit diese tiefen Energieverbräuche zum Tragen kommen. Insgesamt kann man sagen, dass dieser Baukörper äusserst energieeffizient ist, und zukünftig die Heizkosten minimal sein werden.

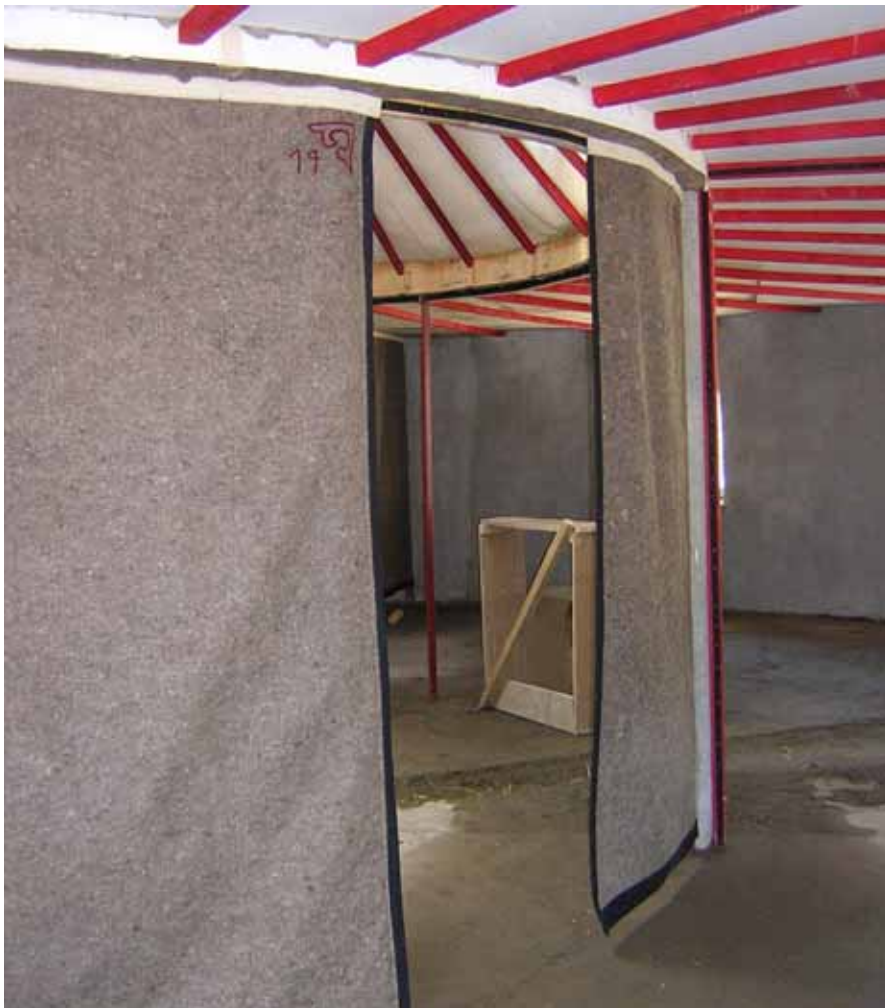
Die gesamte Innenhülle wurde mit textilen Materialien ausgestaltet. Die Innenwandelemente, welche wir in Filz und einem Verbundmaterial aus Baumwolle herstellten, trennen die Schulräume schallabsorbierend voneinander. Das traditionelle kirgisische Element Filz wird durch ein High-Techmaterial wie Klett, gehalten.

flexibel und grosszügig

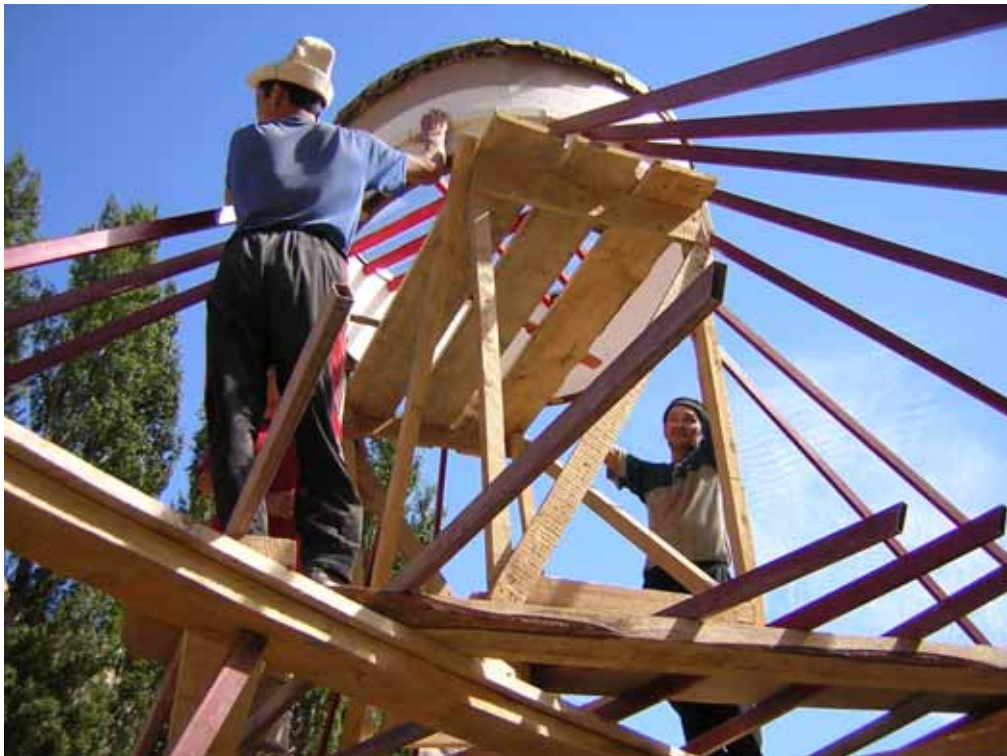
Den Kegelaufbau fertigten wir mit 32 filigranen Metallprofilen. Anschliessend montierten wir, lastmittragend, den gedämmten Kegelstoff. Darüber verlegten wir eine Lage Dachpappe als Dampfsperre, um auch hier Strohballen und 2 Lagen Dachpappe als wasserdichter Abschluss anzubringen.

Tradition und Moderne

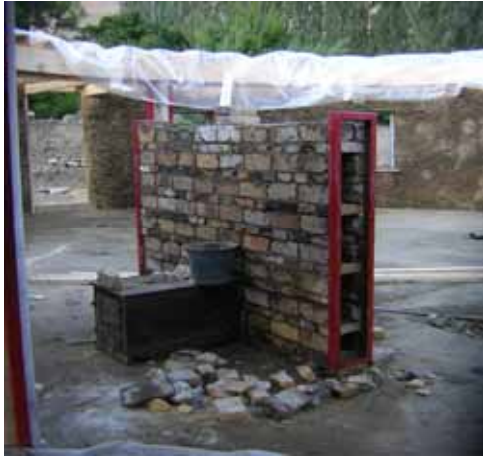
Ein Grundofen im Zentrum des Hauses, versorgt das Haus mit erlebbarer Wärme. Die reine Metallfeuerstelle wird durch eine externe Luftzufuhr im Boden mit Frischluft versorgt. Die Kochplatte kann zur Teezubereitung usw. genutzt werden. Die anschliessende, schamottierte Heizwand, hat einen Direktzug ins Kamin und durch die Schieberbetätigung können Seitenzüge zugeschaltet werden, so dass die dadurch aufgewärmten Steine ca. 18 bis 20 Stunden Wärme abstrahlen. Bei Aussentemperaturen unter 10 Grad Celsius, muss wahrscheinlich der Ofen zwei mal täglich eingefeuert werden.

Ofen mit anschliessender Heizwand

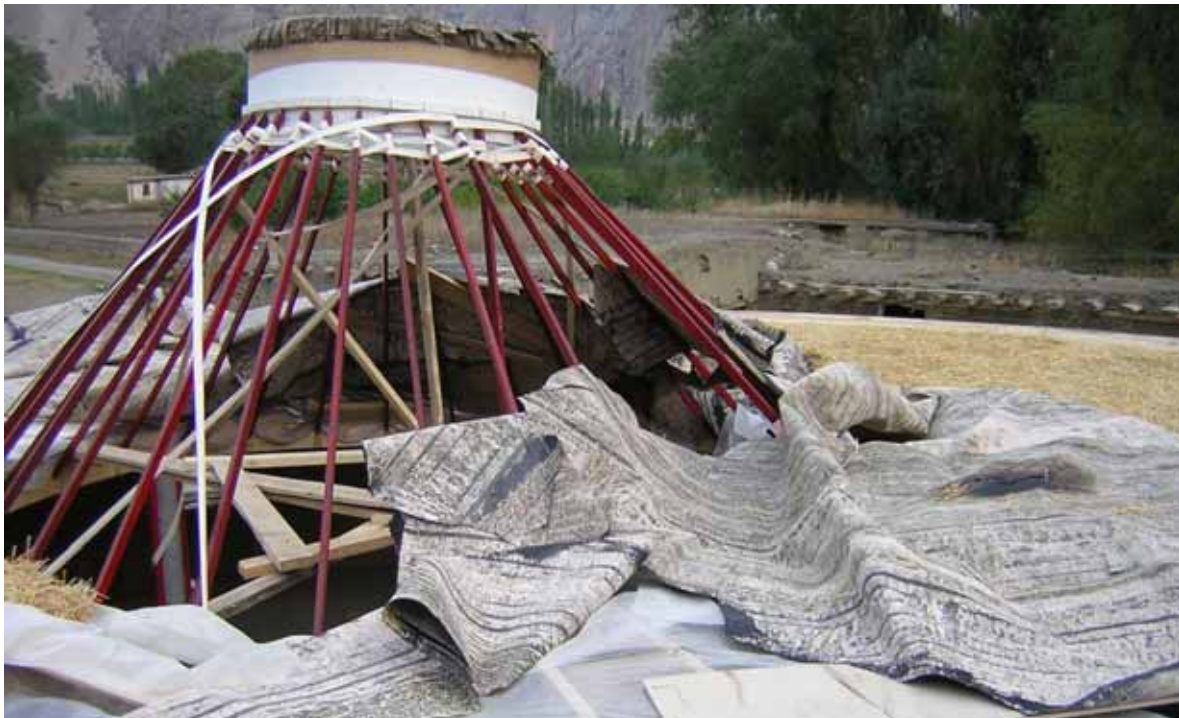
Ein Sturm abends, am 4.10.03 beschädigte die gesamte Dacheindeckung. Zum Glück befanden sich zu diesem Zeitpunkt keine Menschen mehr auf der Baustelle. Sowohl die Kegelkonstruktion und die regendichte Dachpappenschicht mussten wieder in Stand gestellt werden, was wir bestmöglichst versuchten.

Unwetterschaden

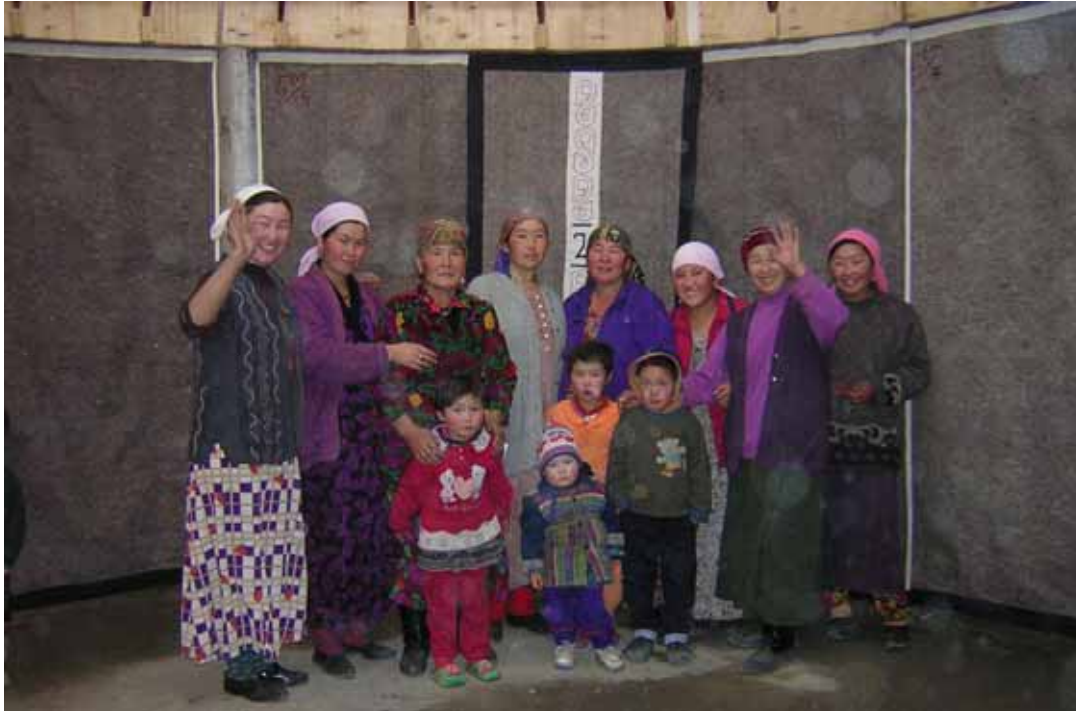
- Die 15 kg weisse Farbe hat, entgegen der Aussage des Verkäufers in Bishkek, nicht für das **Streichen der gesamten DSP-Decke** gereicht. Zur Fertigstellung müssen 20 kg weisse Farbe nachgeliefert werden.
- Die **Befestigung der Filztürelemente** sollte zusätzlich zum Klett verstärkt werden. Oben, seitlich, würde eine direkte Verbindung mit dem Tragelement eine Verbesserung bringen.

- Nach der Fertigstellung (Erhöhung) des Bodens können die **seitlichen Wandelemente** bei Bedarf etwas heruntergesetzt werden, mittels Anbringung einer zusätzlichen Lattung (oben). Sind nach der Aufdoppelung des Bodens die **Jurtenwände** zu lang, sollten die Frauen jetzt das Rüstzeug besitzen, um diese den neuen Gegebenheiten anzupassen.
